**Конкурс «премия «Авиастроитель года» за 2021 год
Номинация «За эффективную систему послепродажного обслуживания
авиационной техники российского производства»**

**Краткое описание выполненных работ
Обеспечение ресурса диска ТВД ГТД из гранулируемого сплава
ЭП741НП в течение жизненного цикла**

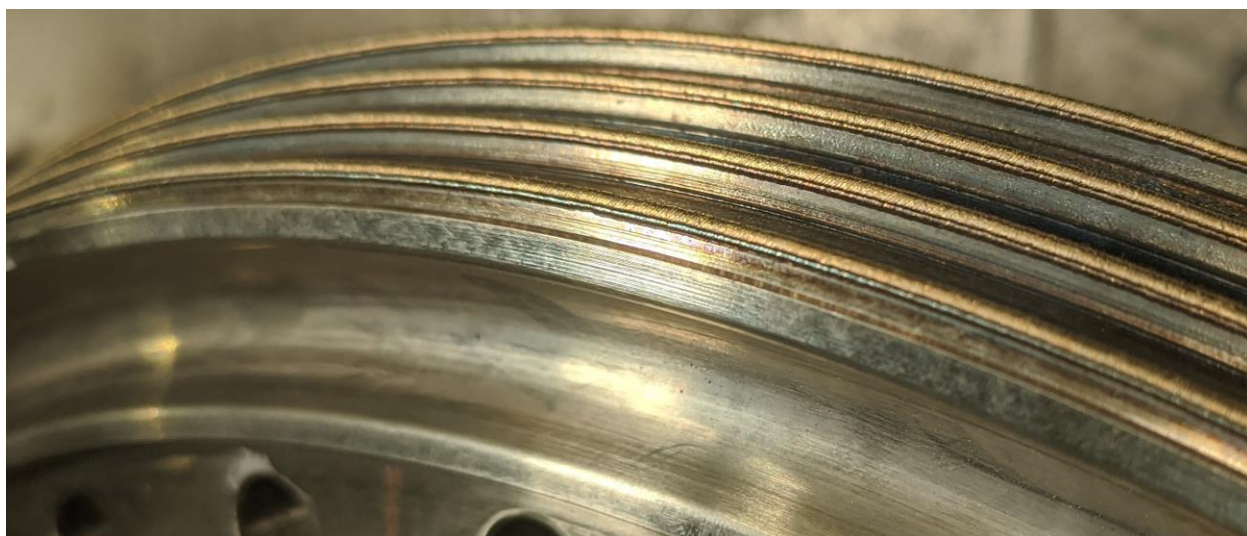
Рисунок 1 – Внешний вид ребешков диска турбины после наплавки

В процессе отработки технологии лазерной порошковой наплавки отечественного кобальтового сплава ВЗК производства АО «ПОЛЕМА» на ребешки диска из гранулируемого жаропрочного никелевого сплава ЭП741НП получена комбинация технологических параметров режима лазерной наплавки, исключая критическое тепловложение в материал основы и не приводящая к тепловому расширению гранулы до размеров, при которых воздействие теплового расширения на межгранульную карбидную фазу превышает прочность карбидной фазы и приводит к образованию межгранульных микротрещин в зоне термического влияния, далее распространяющихся в основной материал и материал наплавки.

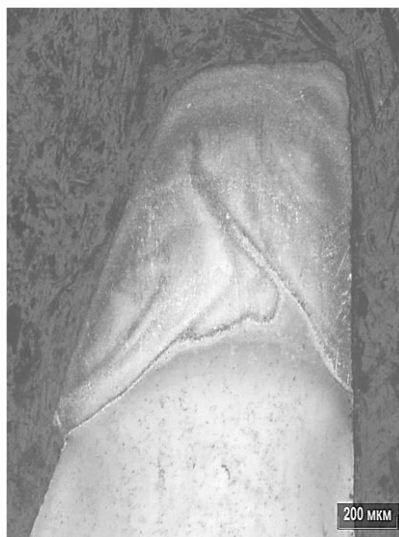
- однородность структуры наплавленного материала;
- отсутствие трещин и несплавлений в основном материале, материале наплавки и ЗТВ;
- микротвердость для наплавленного материала составила 452...476 кгс/мм², для ЗТВ – 211...236 кгс/мм², для основного материала – 316...335 кгс/мм².

Рисунок 2 – Результат металлографического исследования
